## ALERTA DE VIGILANCIA DE PRODUCTOS SANITARIOS

| Nº DE ALERTA | REFERENCIA |
|---|---|
| <b>ASUNTO</b><br>Retirada del mercado del lote 109038 del implante SwishPlus de 5,7 mm de profundidad x 8 mm de largo, plataforma SBM de 6,5 mm de profundidad, número de pieza 925708, debido a la posibilidad de que los códigos de color en el vial y en la tapa no se correspondan con el tamaño descrito en el vial, lo que podría llevar a error en la elección del tamaño del implante. | |

### **Nota de seguridad urgente**

**Implante SwishPlus de 5,7 mm de profundidad x 8 mm de largo, plataforma SBM de 6,5 mm de profundidad -- Número de lote 109038**

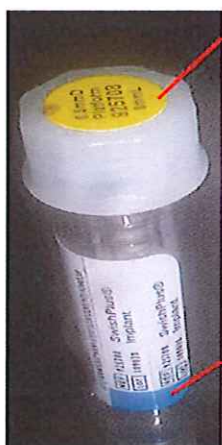
En el informe recibido, el profesional clínico recibió viales del implante en los que los códigos de color en el vial y la tapa no se correspondían con el tamaño de implante descrito en el vial, pero el implante en el vial se correspondía con el tamaño descrito en el vial. A excepción del color incorrecto en las etiquetas de la tapa y el vial, los implantes recibidos se correspondían con los implantes pedidos por el cliente (vea la figura a continuación).

La tapa de la etiqueta debería ser **AZUL**.

La etiqueta del vial debería ser **AMARILLA**.

Es posible que el color incorrecto pueda hacer que el cirujano no esté seguro de si el implante que recibió es del tamaño que pidió. El profesional clínico debería observar la discrepancia durante la preparación prequirúrgica, y puede decidir no usar el implante y elegir usar otro implante con el tamaño indicado correctamente. En caso de que no haya disponible una alternativa del tamaño adecuado, tendrá que volver a programarse la cirugía del paciente. Esto presenta dos situaciones de riesgo:
